**Избаш М.Ю., Крутова Н.А.**

*Харьковский национальный университет строительства и архитектуры*

## **ЦЕЛЕСООБРАЗНОСТЬ РЕВИТАЛИЗАЦИИ ЖЕЛЕЗОБЕТОННЫХ ЭЛЕВАТОРОВ**

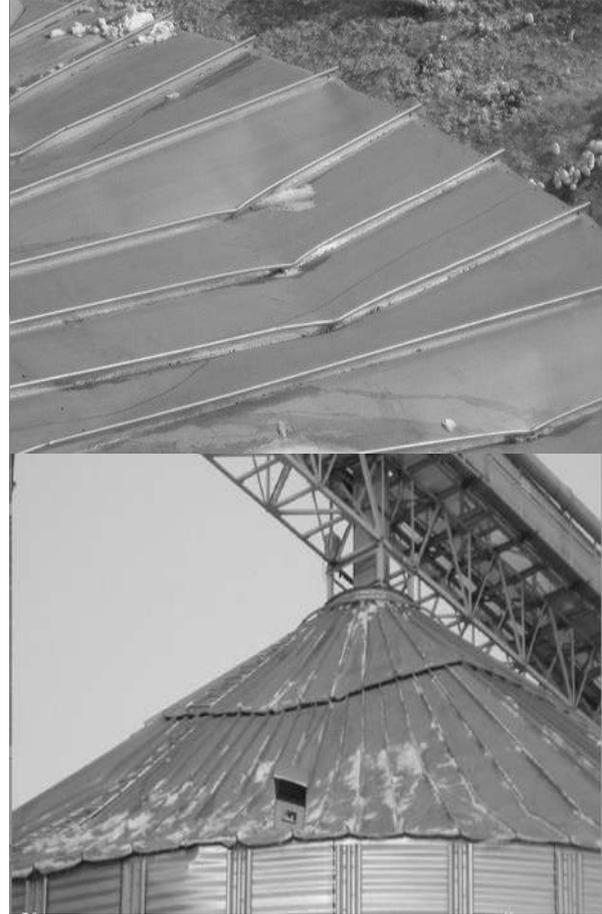
Увеличенная нагрузка на верхушку силоса позволяет опирать на него транспортные галереи без опасения повредить силос. Необходимо вкладывать деньги в устройство безопорных пролетов транспортерных мостов, если допустимая нагрузка заказчика не устраивает. Так, для силосов, импортируемых Турцией, принимается нагрузка на крышу  $110 \text{ кг/м}^2$ , а для Украины снеговая нагрузка на крышу силоса составляет от  $800 \text{ кг/м}^2$  до  $180 \text{ кг/м}^2$  [6]. Такие ошибки могут вызывать обрушения сооружений (рис. 1).

Рис.1. Повреждение крыши силоса под влиянием снеговой нагрузки

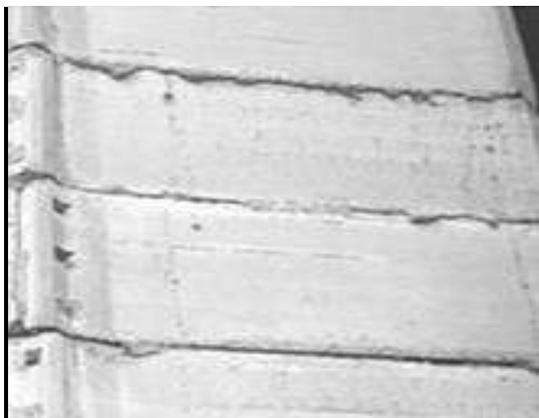
При реконструкции железобетонных силосов на стадии проектирования допускаются неправильные проектные решения по усилению сооружений. Одними из наиболее часто допускаемых проектировщиками ошибок при реконструкции становятся неверно определенные причины повреждений, некорректно рассчитанные нагрузки, а также выбор материалов, которые не подходят для усиления конструкции (рис.2).

Рис. 2. Заделка швов монтажной пеной

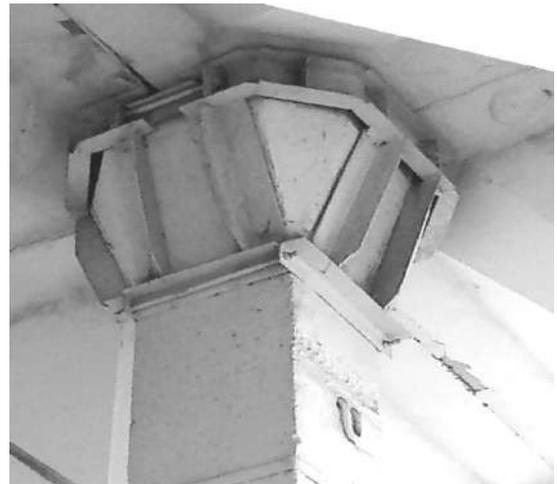
Примером неправильно принятого решения по усилению может служить использование системы бандажей, такой вариант усиления не способствует увеличению пространственной жесткости силосных сооружений, так как бандажи включаются в работу только после разрушения капитали колонны (рис. 3).

Рис.3. Неработающий металлический бандаж

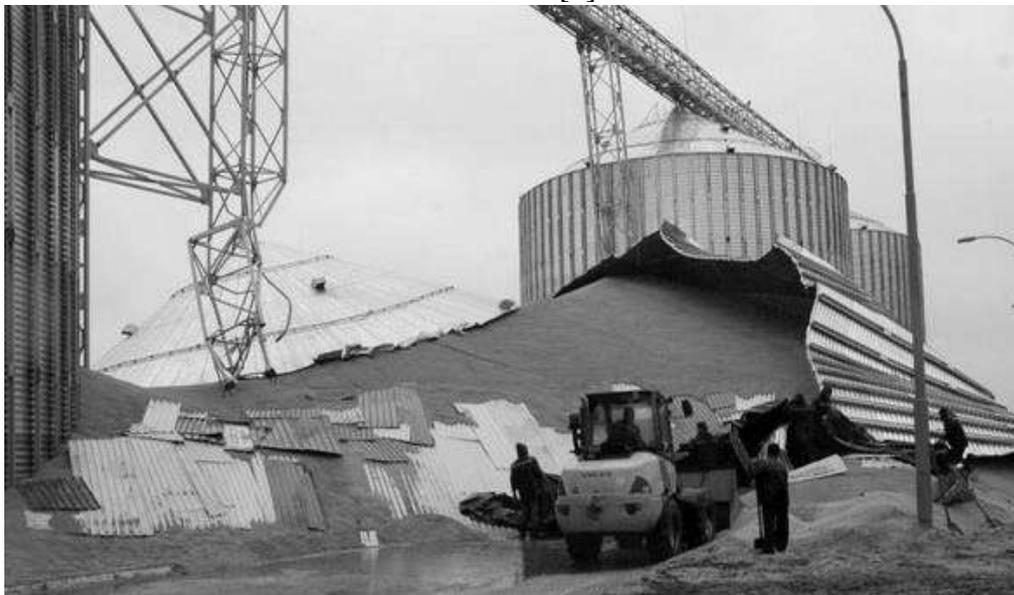
Примером ошибки при монтаже может служить непроектная постановка болтов. Например (рис.4), главной причиной обрушения в 2008 году силоса емкостью единовременного хранения 5,5тыс.т признана именно эта ошибка. Устанавливая ворота, рабочие произвели вырез проема в листовой оболочке очень близко к отверстиям под болты – сделали его практически по граням отверстий, не выдержав тем самым требуемое расстояние от центра болта до края листа. В связи с этим, из трех болтов «рабочими» оказались только два [5].

Рис. 4. Обрушение элеватора в 2008 году

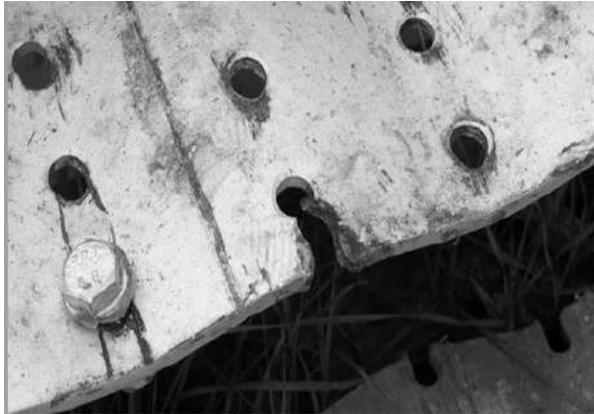
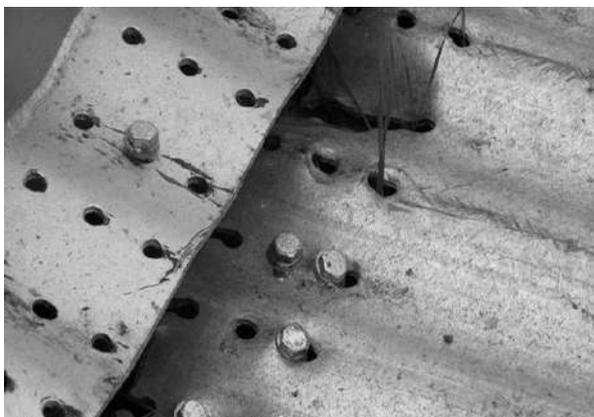
Причинами разрушений болтовых соединений (рис. 5) являются как малая прочность болтов и высокая прочность металла (в таком случае происходит срез болта металлом); так и противоположная ситуация (высокая прочность болта, низкая – металла) - происходит разрушение в виде смятия металла.

Рис. 5. Разрушение болтовых соединений

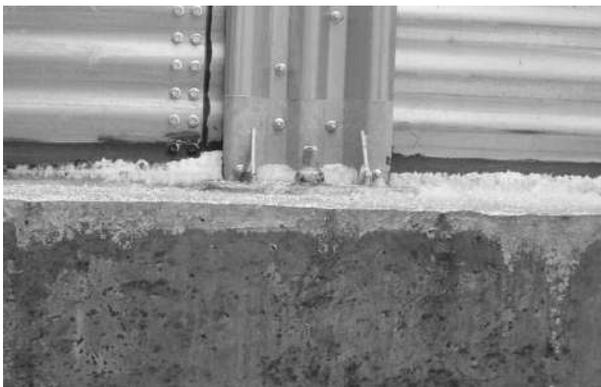
Кроме этого, использование некачественных материалов: бетона (рис.6), цинкового покрытия панелей, герметика, приводит к образованию дефектов.

Рис.6. Промерзание бетона
