**Яровой Ю.Н., Мозговой А.А., Перепелица Е.А.**

## **ИССЛЕДОВАНИЕ ПОВЕДЕНИЯ СТРОИТЕЛЬНЫХ КОНСТРУКЦИЙ СТАЛЬНОГО КАРКАСА ЗДАНИЯ, ПОСТРАДАВШЕГО ОТ ПОЖАРА**

Предметом исследования являются строительные конструкции стального каркаса торговой площадки «Inter 2», расположенной на территории рынка Барабашова в г. Харькове.

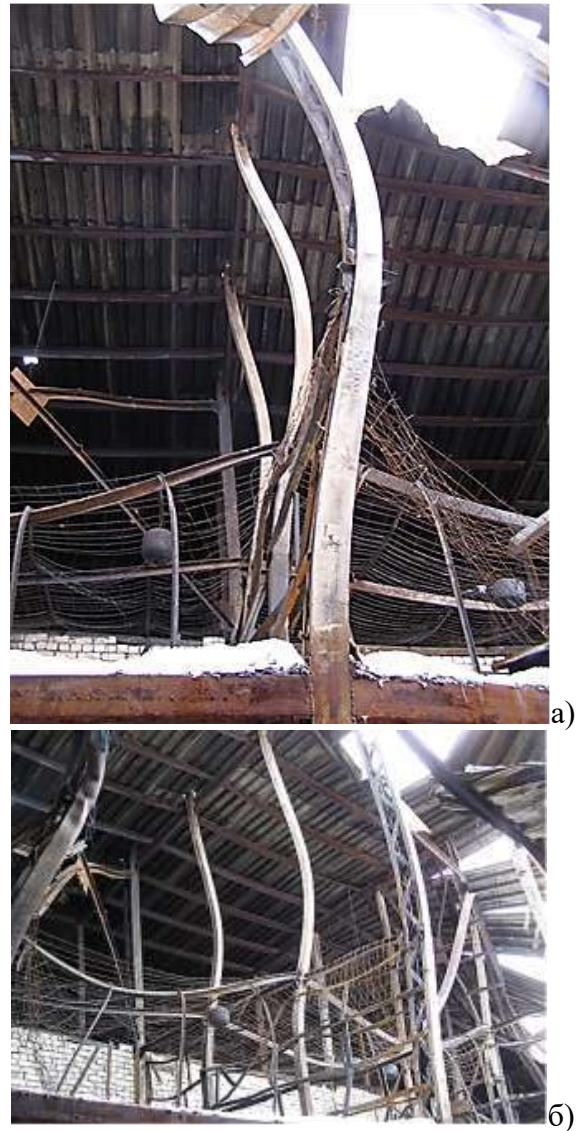
В ходе обследования установлено: разрушение колонн и стоек вследствие температурного воздействия и обрушения конструкций покрытия; общий выгиб 30% колонн в плоскости и из плоскости рам вследствие воздействия высокой температуры (см. рис. 1-2) на величину 0.8-1.2м; общий выгиб 30% колонн в плоскости и из плоскости рам вследствие воздействия высокой температуры на величину 0.2-0.6м; смещение осей 20% колонн в верхнем сечении вследствие воздействия высокой температуры на величину 0.1-0.2м; до 20% колонн и стоек имеют разрывы и изломы вследствие воздействия высокой температуры; до 30% колонн и стоек имеют продольные и поперечные трещины в сварных швах вследствие температурных деформаций каркаса; общая поверхностная равномерная коррозия 3%-5% на поверхности 50% колонн и стоек.

Рис. 1. Деформации конструкций после воздействия высоких температур

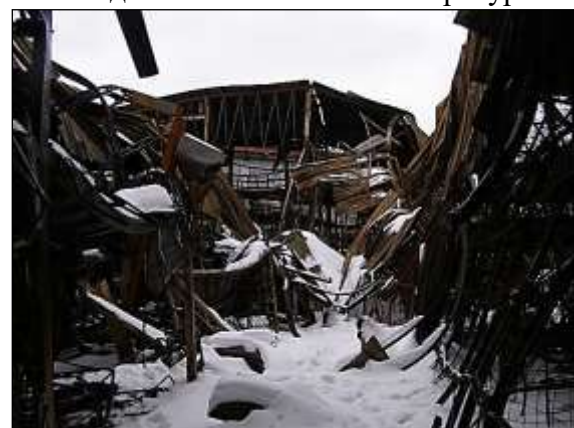
Рис. 2. Состояние кровли здания после воздействия высокой температуры

При обследовании кровли здания выявлены следующие дефекты и повреждения: обрушение кровли здания вследствие воздействия высокой температуры (рис. 2); кровля здания вблизи очага возгорания имеет протечки, смещение профи-

лированных листов вследствие деформации конструкций покрытия, прогары, обрушение подвесного потолка, выгорание утеплителя.
