Яровой С.Н.

*Харьковский национальный университет строительства и архитектуры*

**ОЦЕНКА ТЕХНИЧЕСКОГО СОСТОЯНИЯ МЕТАЛЛИЧЕСКИХ ДЫМОВЫХ ТРУБ ОАО «ТАГАНРОГСКИЙ МЕТАЛЛУРГИЧЕСКИЙ ЗАВОД» ПОСЛЕ ДЛИТЕЛЬНОГО СРОКА ЭКСПЛУАТАЦИИ**

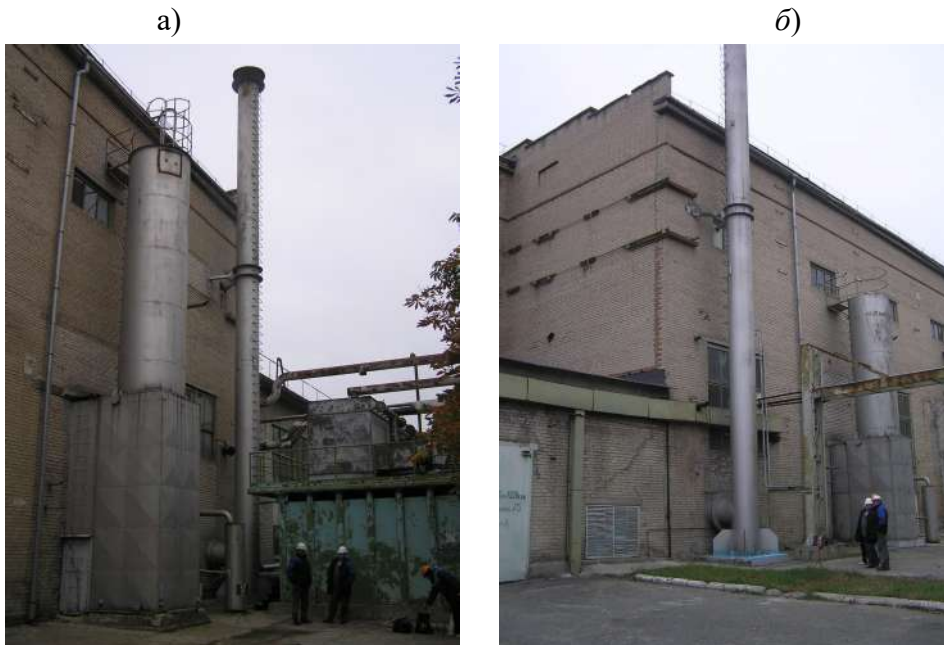
Рис.1. Общий вид металлических вытяжных труб высотой 19.9м кислородного цеха: труба компрессора 4М 10-50/70- (а); труба компрессора 4М 10-50/71- (б).

- корозійний знос ствола витяжної труби компресора 4М 10-50/70 кислородного цеха – до 15% сечення труби, елементів бази – до 3%, захисне лакофарбове покриття знищено на 10% зовнішньої поверхні труби;

- корозійний знос ствола витяжної труби компресора 4М 10-50/71 того ж цеха – до 5%, елементів бази – 3%, захисне лакофарбове покриття знищено на 10% зовнішньої поверхні труби;

Необхідно відзначити суттєве різниця в корозійному зносі витяжних труб кислородного цеха – 15% труби компресора 4М 10-50/70 і 5% труби компресора 4М 10-50/71. Дві витяжні труби введені в експлуатацію в одне час, виготовлені з однакового металу, експлуатуються в однакових умовах. Це пов'язано, напевно, з неоднаковим часом перебування в режимі експлуатації кожної труби.

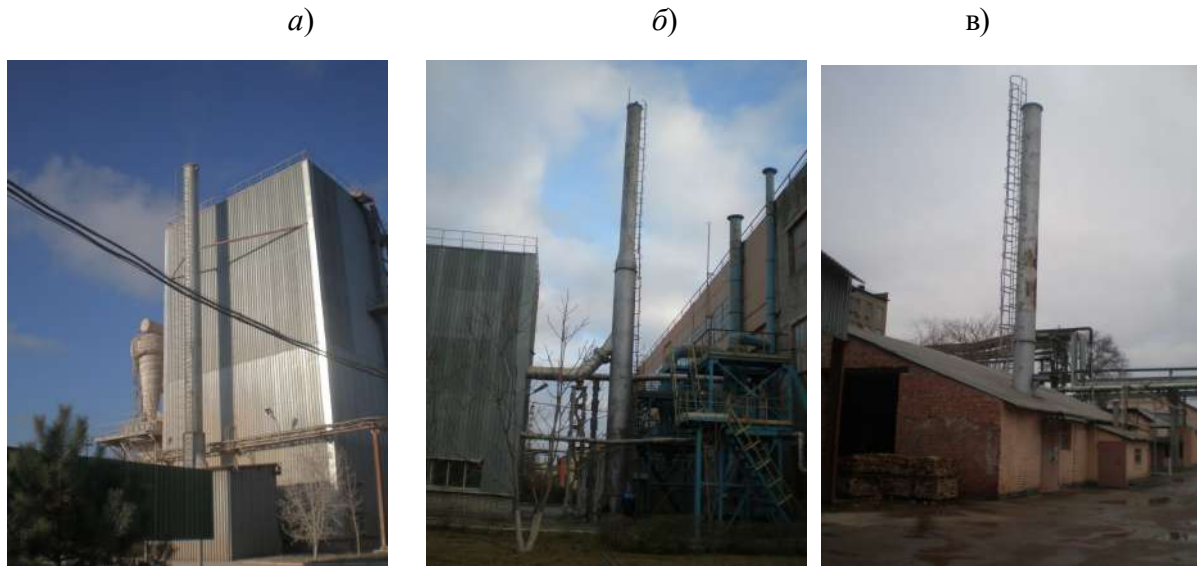
Рис. 2. Общій вид металлических дымовых труб мартеновского цеха: дымовой трубы высотой 25.00м газоочистки печи КС-55 – (а); дымовая труба высотой 24.00м газоочистки сушильного барабана ШОС – (б), дымовая труба высотой 17.80м печи обжига огнеупоров – (в).

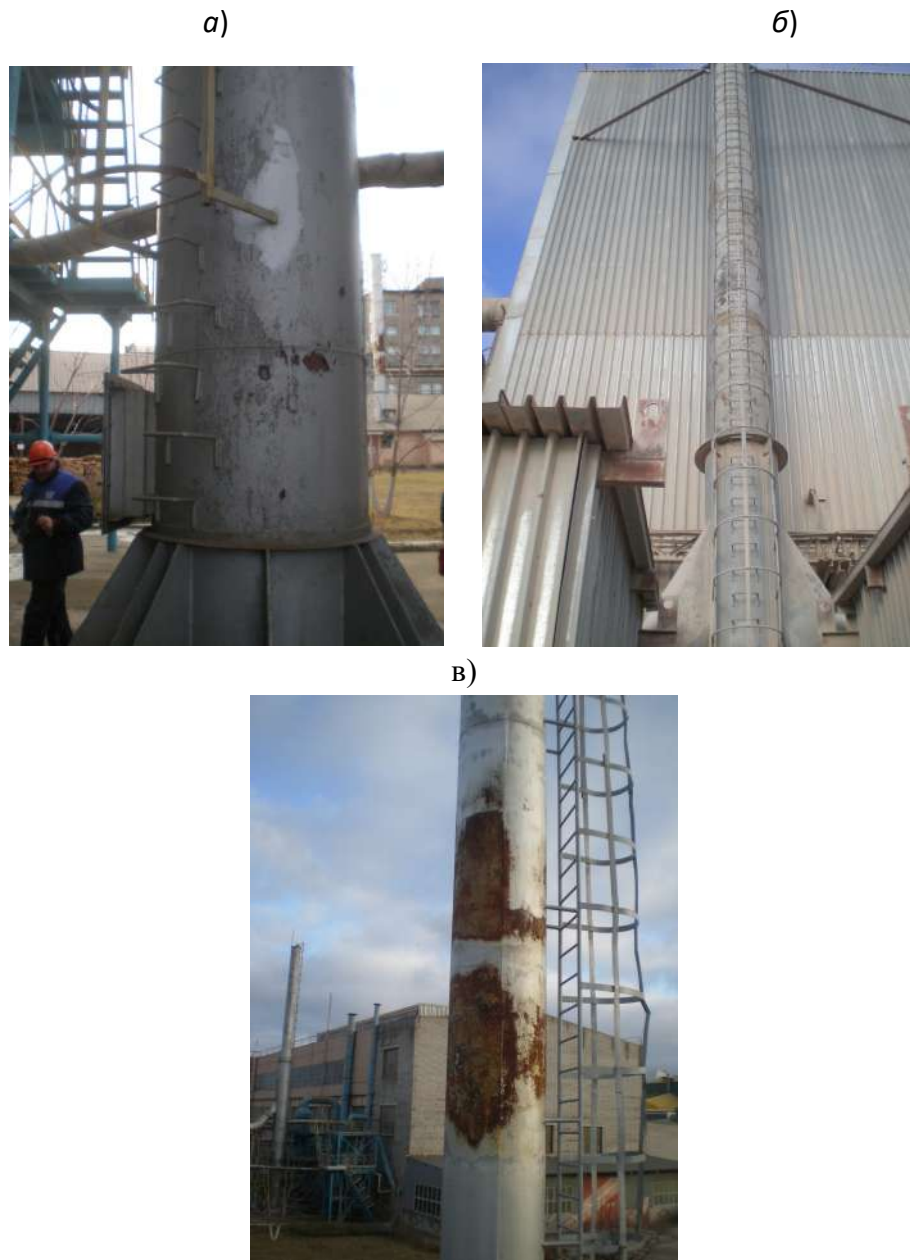
- корозійний знос димової труби газоочистки печі КС-55 мартенівського цеха - не перевищує 3%, елементів бази – 3%, захисне лакофарбове покриття знищено на 50% зовнішньої поверхні труби;

- корозійний знос димової труби газоочистки сушильного барабана ШОС мартенівського цеха - до 10%, опорної плити і ребер бази – до 10%, захисне лакофарбове покриття знищено на 50% зовнішньої поверхні труби;

- корозійний знос димової труби печі обжигу огнеупорів – до 15%, захисне лакофарбове покриття знищено на 50% зовнішньої поверхні труби.

Рис. 3. Коррозия ствола трубы и разрушение защитного лакокрасочного покрытия: дымовой трубы газоочистки печи КС-55 – (а); дымовая труба газоочистки сушильного барабана ШОС – (б), дымовая труба печи обжига огнеупоров – (в).

На основании визуального и инструментального обследований, проверочных расчетов металлических дымовых и вытяжных труб сделан вывод, что все они находятся в ограниченно работоспособном состоянии (категория III), из-за существенно коррозионного износа.

Техническим службам ОАО «Тагмет» было предписано устранить выявленные при обследовании дефекты и повреждения металлических и вентиляционных дымовых труб при проведении ремонтных работ. Основными работами по ремонту являлись – восстановление разрушенных сварных швов между элементами ограждения ходовых лестниц, очистка всех элементов металлических дымовых и вентиляционных труб от продуктов коррозии, восстановление защитного лакокрасочного покрытия на поверхности труб.

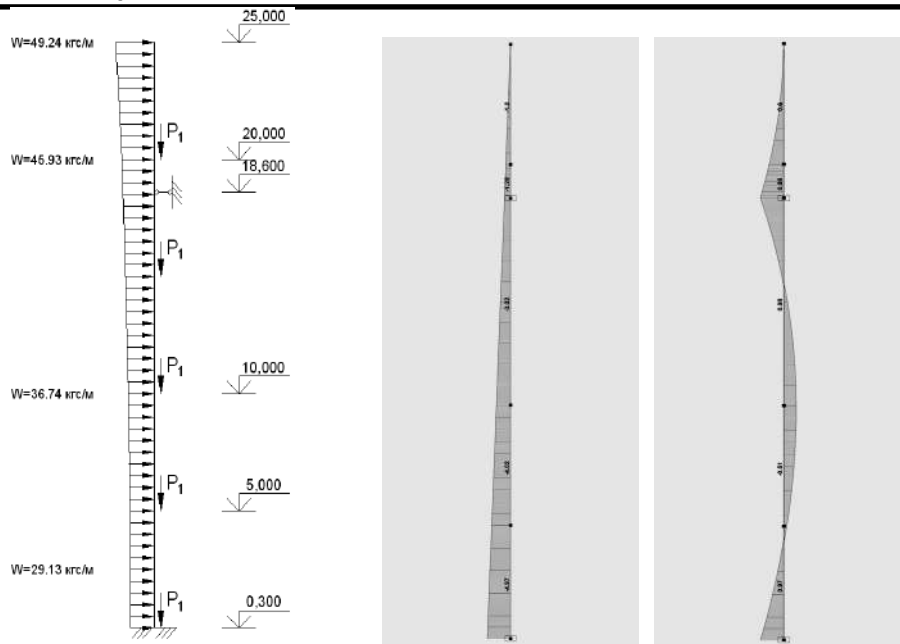
В результаті перевіряючих розрахунків металевих труб на міцність встановлено, що максимальні напруження в стволах труб не перевищують розрахункових опору для листового прокату з якого виготовлені ці труби.

Проверочные расчеты на устойчивость показали, что устойчивость металлических труб как стержневых элементов и как цилиндрических оболочек обеспечена.

Рис. 4. Расчётная схема дымовой трубы газоочистки печи КС-55 мартеновского цеха и эпюры продольной силы  $N$  (т) и изгибающих моментов  $M$  (т·м).
