Руссий В.В.

Одеська державна академія будівництва та архітектури

АНАЛІЗ ПРИКЛАДІВ ПОШКОДЖЕНЬ ВІЙСЬКОВОГО ХАРАКТЕРУ В ЦЕГЛЯНИХ БУДІВЛЯХ

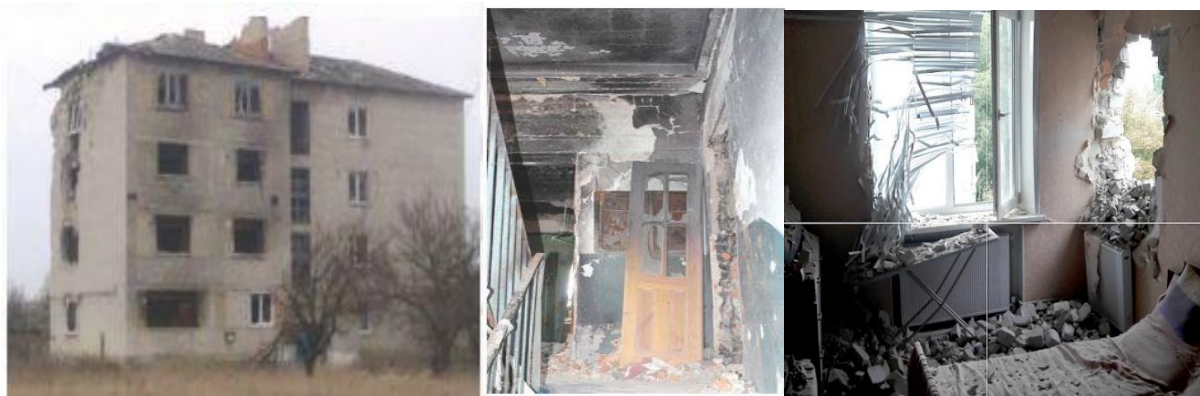
Рис. 1. Пошкоджені будівлі (зокрема, будівля на вулиці Петровського а, б) у звільненому м. Мар'їнка [9, 10].

З рис. 1-3 видно, що внаслідок обстрілів пошкодження зазнають майже усі конструктивні елементи будівель, окрім фундаментів. Руйнування та вибухові впливи спричинюють виникнення в стінових конструкціях тріщин та вибоїн, що послаблює тим самим їх несучу здатність.

На досліджуваних об'єктах уражень зазнали майже усі елементи будівель, окрім фундаментів. Частково зруйновані: покрівлі, стінові конструкції, віконні та дверні отвори, збірні залізобетонні перекриття, перемички. Внаслідок руйнувань з'явилися мережі тріщин та вибоїн.

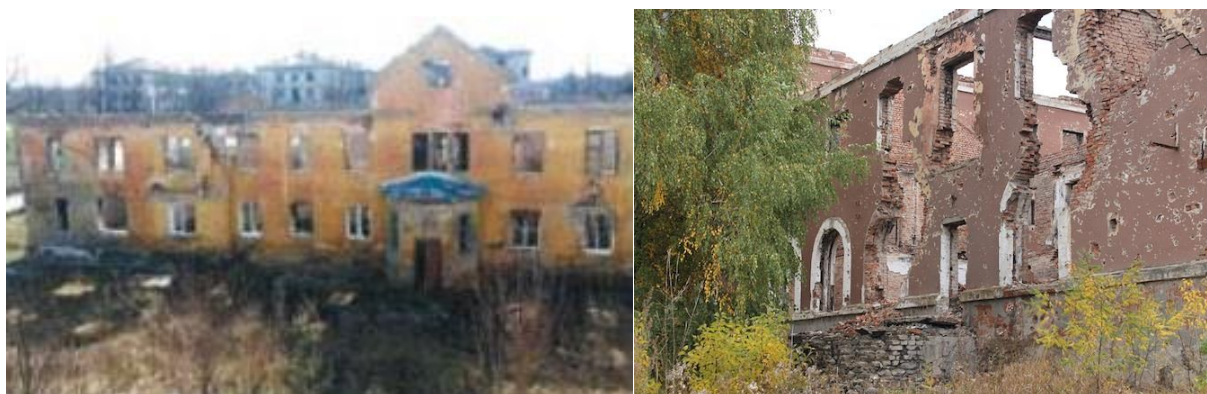
Рис. 2. Зруйновані лікарня (а) та будівля з магазином (б) в с. Семенівка, яке підпорядковується Краматорській міськраді [11, 12].

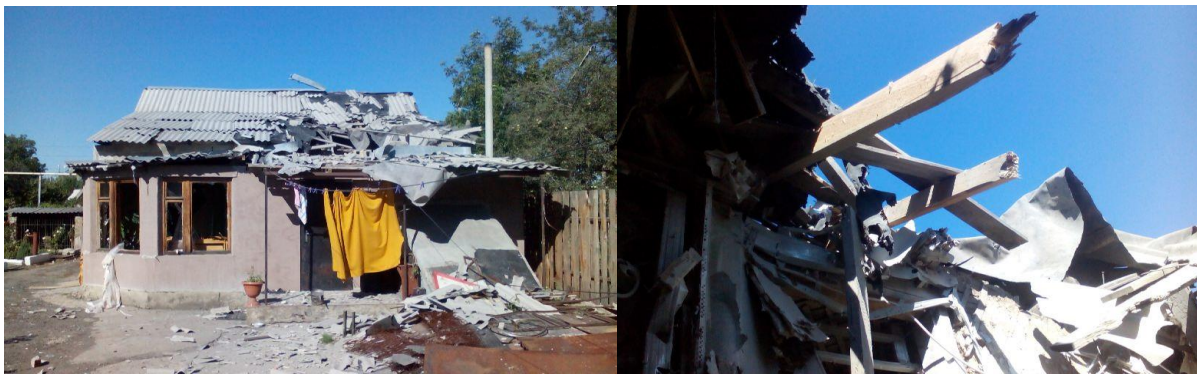
Рис. 3. Руйнування житлового сектору в звільненому м. Авдіївка [14].
