О.О. Калмиков<sup>1</sup>, К.О. Бінкевич<sup>1,2</sup><sup>1</sup>Харківський національний університет міського господарства імені О.М. Бекетова, Україна<sup>2</sup>ПАТ «ТРЕСТ ЖИТЛОБУД-1», Україна

## ЕКСПЕРИМЕНТАЛЬНЕ ВСТАНОВЛЕННЯ ДЕФОРМАТИВНОСТІ ПАНЕЛЕЙ ПЕРЕКРИТТІВ ВЕЛИКОПАНЕЛЬНОГО ЖИТЛОВОГО БУДИНКУ ПІСЛЯ ВІДНОВЛЕННЯ

## EXPERIMENTAL DETERMINATION OF FLOOR PANELS DEFORMABILITY OF A LARGE-PANEL SYSTEM BUILDING AFTER RENOVATION

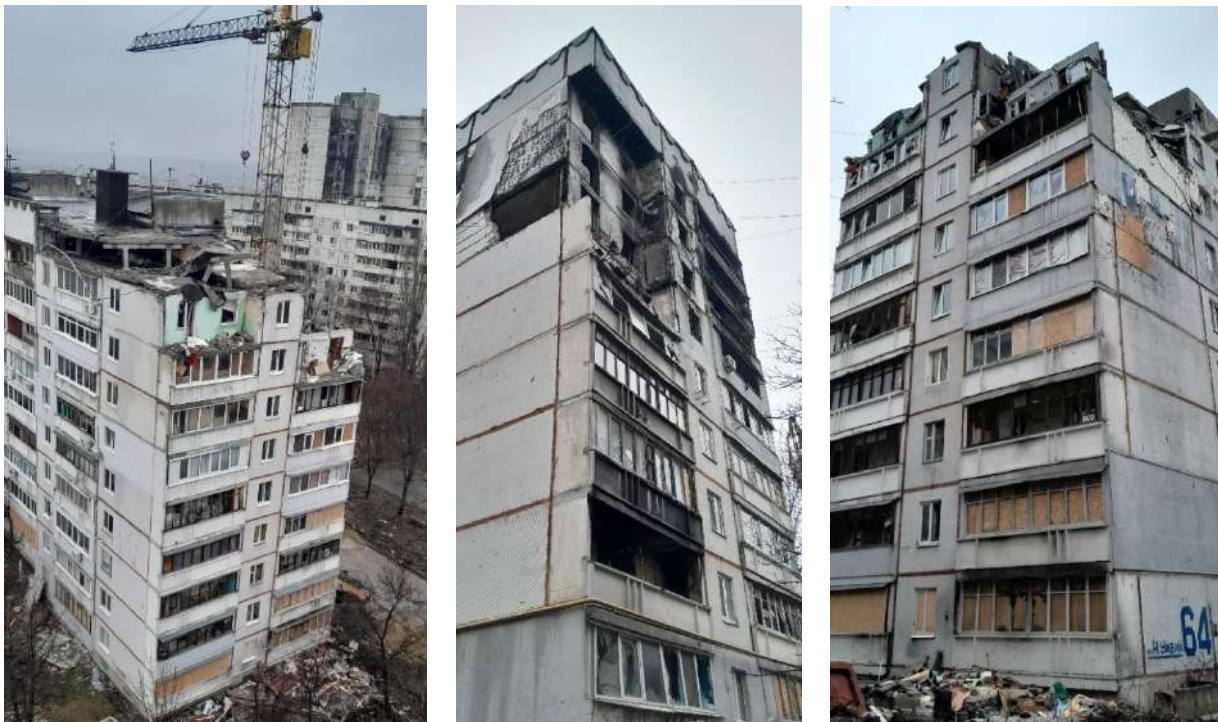
Рис. 2. Багатоповерховий будинок по вул. Н. Ужвій, 64 в м. Харкові після отриманих руйнувань

З цією метою, розглянуто панелі перекриттів багатоповерхового житлового будинку по вул. Н. Ужвій, 64 в м. Харкові, що були відновлені із застосуванням згаданого вище вузла (рис. 1). Розглянутий будинок – дев'ятиповерховий, трипід'їздний, з технічним поверхом, зведений в 1989 році за типовою 163 серією. Внаслідок прямого влучання засобів ураження та пожежі, що виникла надалі, в 1-му та 3-му під'їздах будинку з 6 по 9 поверхи виникли значні руйнування зовнішніх та внутрішніх стінових панелей, панелей перекриття та покриття, внутрішніх перегородок, опорядження та комунікацій. На деяких ділянках плит перекриття утворились тріщини, наявні уламкові пошкодження плит перекриття, відбулося руйнування зовнішніх

стінових панелей, наявні чисельні уламкові ураження зовнішніх стінових панелей. Загальний вигляд будинку внаслідок отриманих пошкоджень наведено на рис. 2.

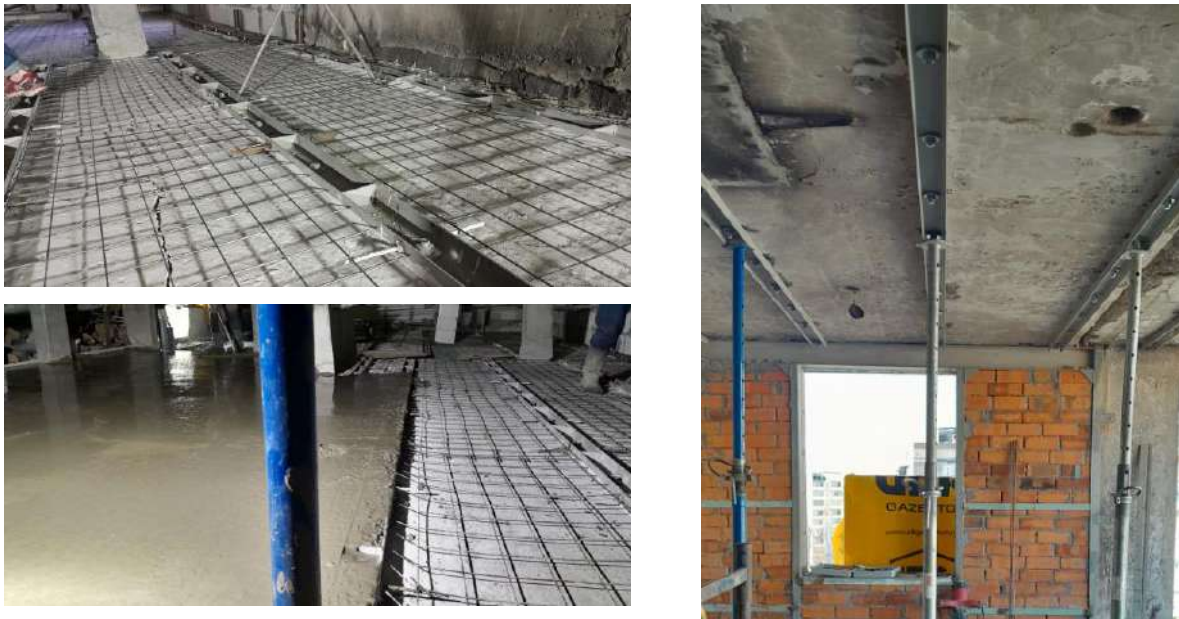
Рис. 3. Процедура відновлення пошкоджених панелей перекриття

Окрім власне відновлення зруйнованих несучих конструкцій 6-9 поверхів першого під'їзду будівлі, також виконано підсилення пошкоджених перекриттів (рис. 3) третього під'їзду за згаданою вище технологією. По завершенню циклу відновлювальних робіт та після набрання бетоном необхідної проектної міцності, проведено цикл експериментальних випробувань для оцінки деформативності перекриття до та після модифікації розглянутого конструктивного рішення підсилення плит перекриттів.

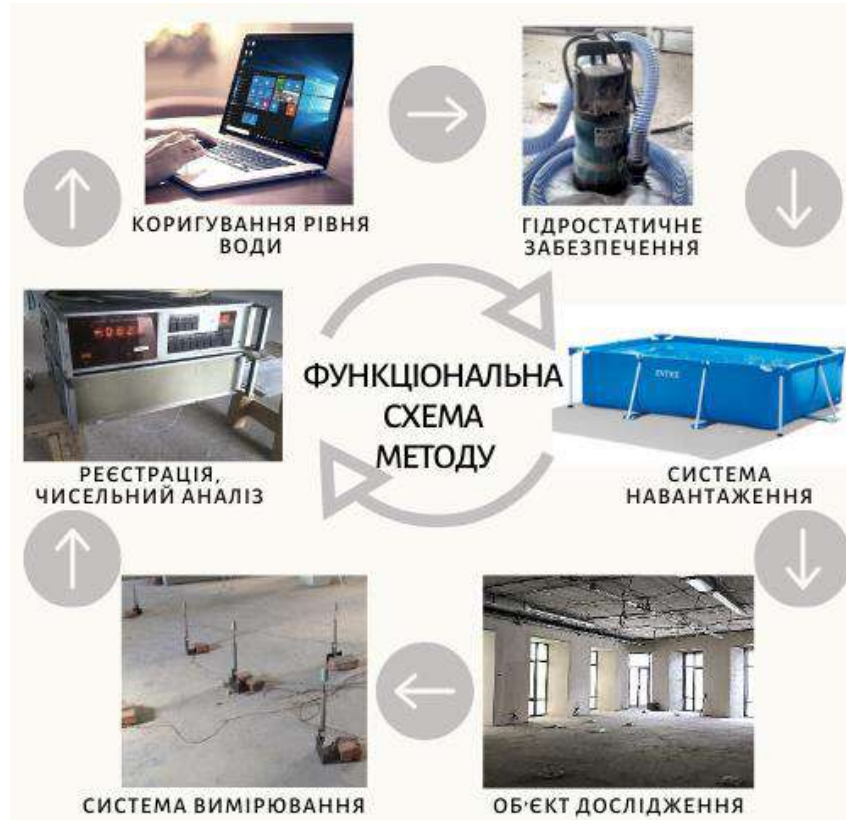
Рис. 5. Функціональна схема методу випробувань

Для випробування використаний метод дослідження [10], заснований на гідростатичному навантаженні об'єкта, коли навантаження задається вагою води, а його величина регулюється висотою створюваного водяного стовпа. Загальна функціональна схема методу схематично представлена на рис. 5. Відповідно до затвердженої програми експерименту обрано ступінчастий режим навантаження (монотонно зростаючий, активний, з подальшим розвантаженням), що відповідає вимогам діючих норм [11] при оцінці деформативності і несучої здатності.

Рівень навантаження визначається висотою стовпа води в резервуарі. При цьому, згаданий необхідний рівень забезпечується системою подачі і відведення води в резервуар і з нього. Для реєстрації вимірюваних переміщень до досліджуваного об'єкта підключаються датчики, що дозволяють встановити

характеристики напружено-деформованого стану об'єкта дослідження на будь-якому етапі випробувань. Кожна ступінь навантаження коригується на підставі отриманих вимірів (які контролюються на підставі попередніх розрахунків).

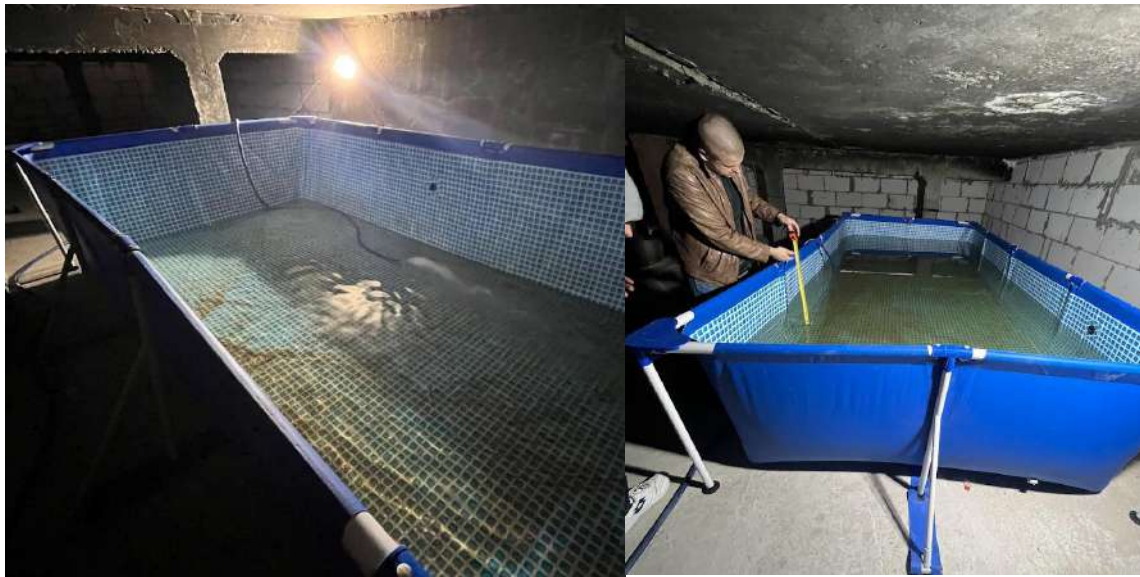
Рис. 8. Процедура навантаження панелі перекриття

Зняття навантаження виконано ступенями аналогічними завантаженню. Після розвантаження басейну оцінювались залишкові деформації панелей перекриття. Загальний вигляд панелі перекриття в ході випробувань представлений на рис. 8. Результати вимірювань демонструються графіками залежності прогинів панелей від прикладеного навантаження, представлених на рис. 9.

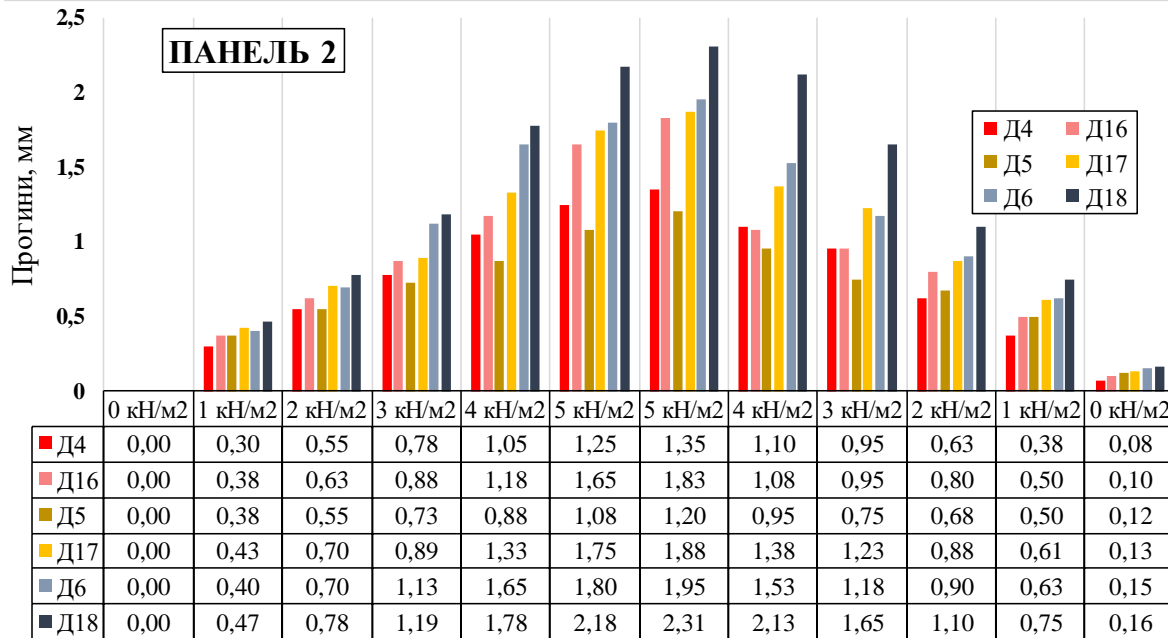
Рисунок 9 – Графіки залежностей «прогини, мм – навантаження, кН/м²» для випробуваних панелей

За результатами проведених випробувань відзначається, що максимальний прогин панелей не перевищив граничного значення, регламентованого в [10], що складає  $1/200=30\text{мм}$ . Для панелі №1 максимальний прогин склав 2,10мм (точка Д1) до зняття зовнішніх балок та 2,40мм (точка Д13) – після їх демонтажу; для панелі №2 – 1,95мм (точка Д6) та 2,31мм (точка Д18) відповідно, а для панелі №3 – 2,07мм (точка Д9) та 2,33мм (точка Д12). В ході завантаження не було встановлено факту появи та розкриття тріщин на випробуваних панелях.

Залишкові деформації після зняття навантаження не перевищили 6%. Відзначається збільшення прогинів панелей перекриттів після зняття металевих балок в межах 20%, що дозволяє зробити висновок про можливість їх невикористання у подальшому, залишаючи тільки до моменту набрання необхідної міцності бетоном плити нарощування.
