Яровой С.Н.*Харьковский национальный университет строительства и архитектуры*

**ИСЧЕРПАНИЕ НЕСУЩЕЙ СПОСОБНОСТИ МЕТАЛЛИЧЕСКИХ ФЕРМ
ПРОЛЕТНЫХ СТРОЕНИЙ ТРАНСПОРТЕРНОЙ ГАЛЕРЕИ
УГЛЕПОДГОТОВИТЕЛЬНОГО ЦЕХА ПАО «АЛЧЕВСКИЙ
МЕТАЛЛУРГИЧЕСКИЙ ЗАВОД» ПОСЛЕ ДЛИТЕЛЬНОГО СРОКА
ЭКСПЛУАТАЦИИ В УСЛОВИЯХ СИЛЬНО АГРЕССИВНОЙ СРЕДЫ**

В октябре–декабре 2014 года было проведено обследование технического состояния строительных конструкций транспортной галереи.

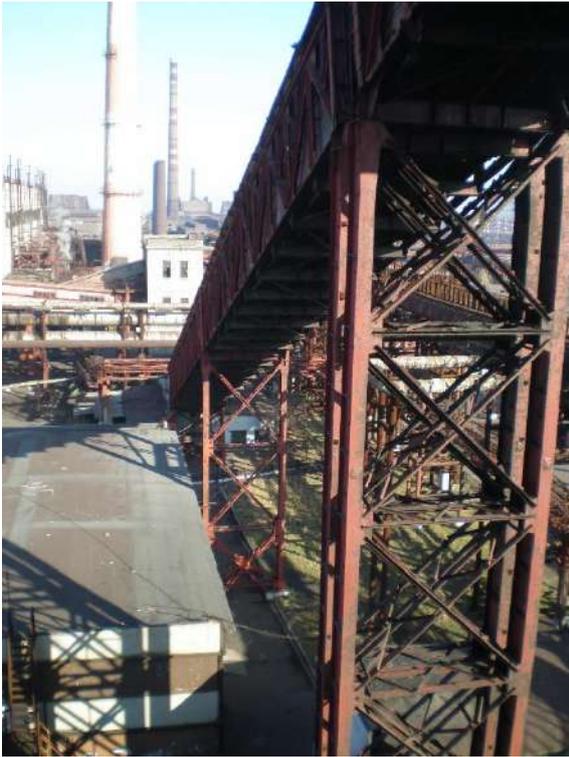
Фото 1. Общий вид транспортерной галереи.

Транспортерная галерея находится поблизости от коксовой батареи и тушильной башни (фото 1). Металлоконструкции галереи подвергаются постоянному воздействию газов, выделяющихся при работе коксовой батареи и тушильной башни – окислов углерода, сероводорода, сернистого ангидрида, угольной пыли и т.д. Группа агрессивности газов по СНиП 2.03.11-83 – А, степень агрессивности воздействия среды – сильноагрессивная. Степень агрессивности воздействия среды на конструкции внутри галереи – среднеагрессивная.

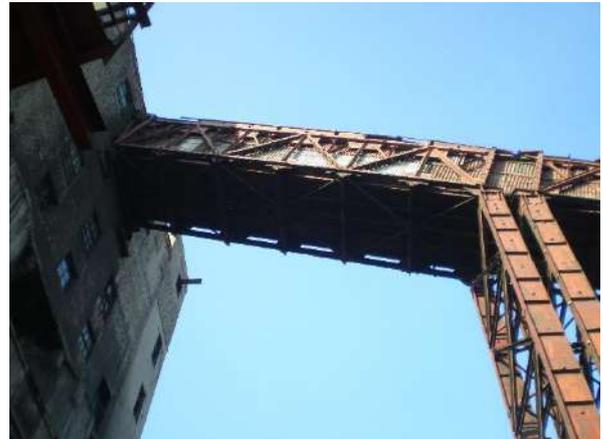
Фото 2. Металлические фермы верхнего пролета.

Металлические фермы пролетных строений – с параллельными поясами с треугольной решеткой. Верхние и нижние пояса ферма изготовлены из парных угол-

ков (125x8 и 100x8 соответственно), опорный раскос – из парных уголков 100x10 (фото 2). Расстояние между фермами – 4.42м, расстояние между верхним и нижним поясами ферм – 3.30м, стойки галереи установлены с шагом – 3.00м.

В процессе эксплуатации из-за значительного коррозионного износа нижний пояс усилен двумя уголками 140x10, верхний пояс – двумя уголками 140x10, опорный раскос – двумя уголками 160x10, остальные раскосы – двумя уголками 140x10. При этом, фасонки ферм не усилены.

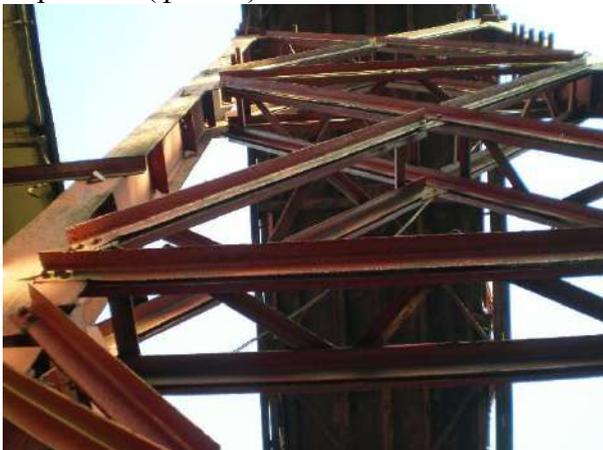
Металлические колонны установлены на монолитные железобетонные фундаменты. В процессе эксплуатации существующие фундаменты были наращены, базы колонн и анкерные болты крепления колонн к фундаментам оказались забетонированы (фото 3).

Фото 3. Металлическая маятниковая колонна. Элементы крестовой решетки усилены уголками, распучивание между уголками решетки и полками ветвей колонн (фасонками).

- коррозионный износ стенок и полок сварных двутавров ветвей колонн до 25%, язвенная коррозия элементов двутавров;
- коррозионный износ уголков раскосов между ветвями колонн до 30%, увеличение зазора (распучивание) между парными уголками раскосов;
- коррозионный износ ребер жесткости между полками и стенкой колонны до 100%;

выполнить усиление всех колонн путем наращивания толщины полок и стенок двутавров ветвей, приваркой к ним непрерывными швами листов ;

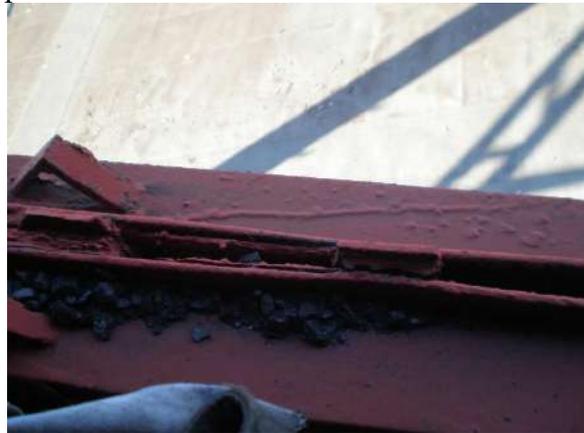
Фото 4. Металлическая ферма верхнего пролета. Разрушение сварных швов между прокладками (сухариками) и парными уголками нижнего пояса.

- коррозионный износ верхних и нижних поясов ферм верхних двух пролетов, раскосов и стоек, фасонки до 50% (с учетом элементов усиления), язвенная коррозия фасонки до 60%;
- разрушение сварных швов между прокладками (сухариками) и парными

уголками раскосов и поясов ферм всех пролетов;

восстановить разрушенные сварные швы между прокладками (сухариками) и уголками раскосов ферм нижнего пролета.

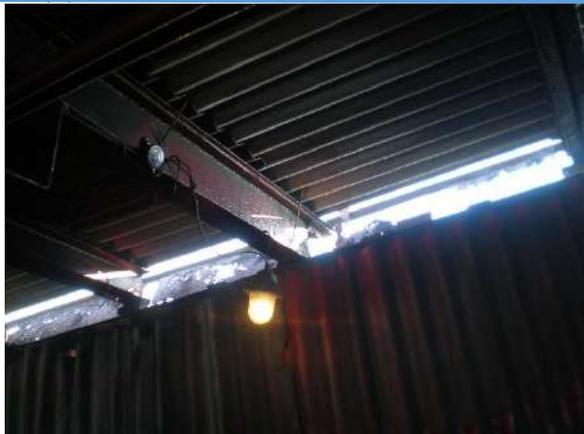
Фото 5. Металлические балки покрытия.

- коррозионный износ стенки балок покрытия на консольном участке верхнего пролета до 100%, коррозионный износ металлического листа (фартука) выше верхнего пояса фермы до 100%.

Все металлические колонны (опоры), фермы нижнего пролета, балки перекрытия и покрытия (фото 5), связи по верхним и нижним поясам, возможно эксплуатировать только после проведения ремонтных работ.

Коррозионный износ стенки балки покрытия до 100%, коррозионный износ металлического листа фартука выше верхнего пояса фермы до 100%.

Для обеспечения дальнейшей безопасной эксплуатации транспортной галереи необходимо выполнить следующие работы по ремонту:
