**Яровой Ю.Н., Мозговой А.А., Перепелица Е.А.**

## **ИССЛЕДОВАНИЕ ПОВЕДЕНИЯ СТРОИТЕЛЬНЫХ КОНСТРУКЦИЙ СТАЛЬНОГО КАРКАСА ЗДАНИЯ, ПОСТРАДАВШЕГО ОТ ПОЖАРА**

Предметом исследования являются строительные конструкции стального каркаса торговой площадки «Inter 2», расположенной на территории рынка Барабашова в г. Харькове.

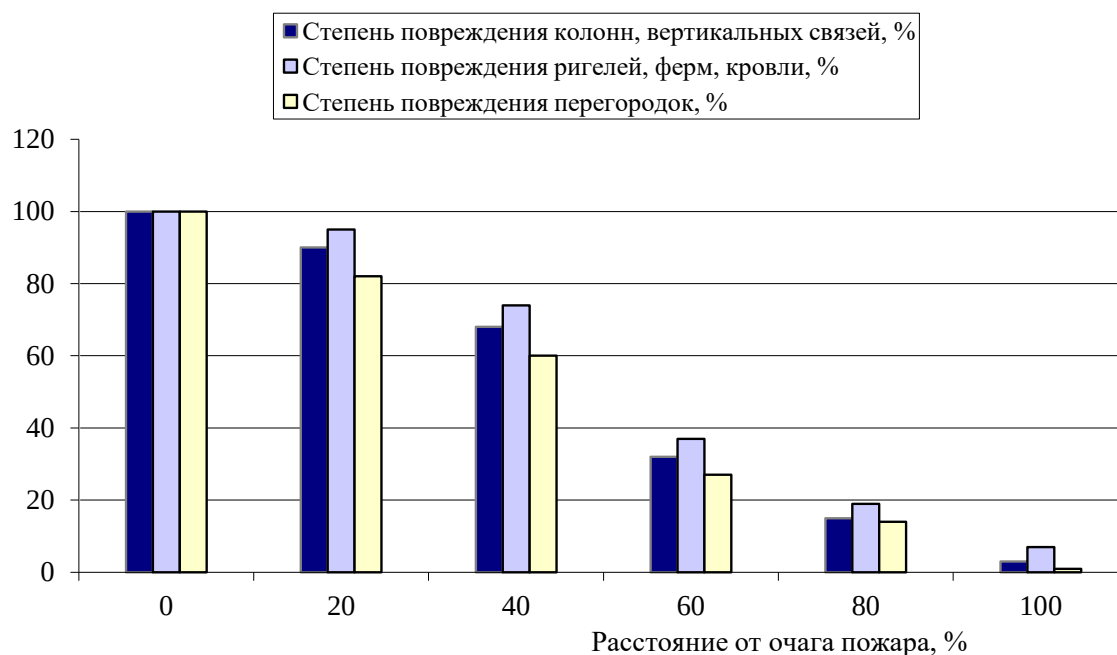
Обобщение статистических данных разрушения, дефектов и повреждений конструкций здания вследствие воздействия высоких температур приведено на рис. 3.

Рис. 3. Обобщение статистических данных после воздействия высокой температуры на разные группы конструкций
